ACHTUNG! ERWEITERTER REPARATURAUFWAND!

Bei Turboladern dieser 1.6 HDI Motoren kommt es durch starke Rußablagerung und Metallabrieb im Öl vermehrt zu Lagerschäden.

Fahrzeughersteller: PSA Motoren 1.6 HDI; 66kW/80kW

BTS-Nr.: T914333

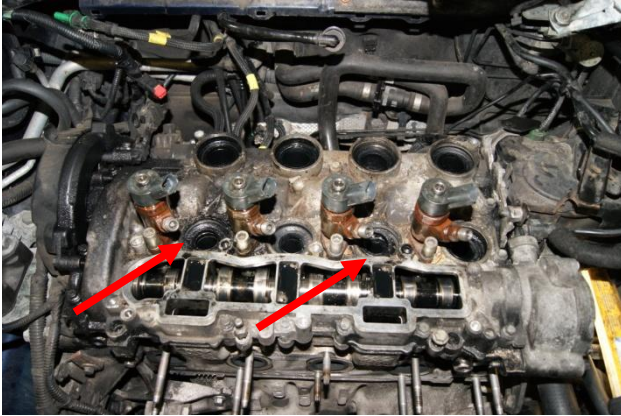
Bild 1: Gasübertritte am Ansaugkrümmer

- **Einspritzdüsen prüfen, (Abdichtung!) reinigen, Dichtungen (Dichtring Zylinderkopf!) erneuern.**
- **Ansaugkrümmer gründlich reinigen, Funktion prüfen, ggf. erneuern.**

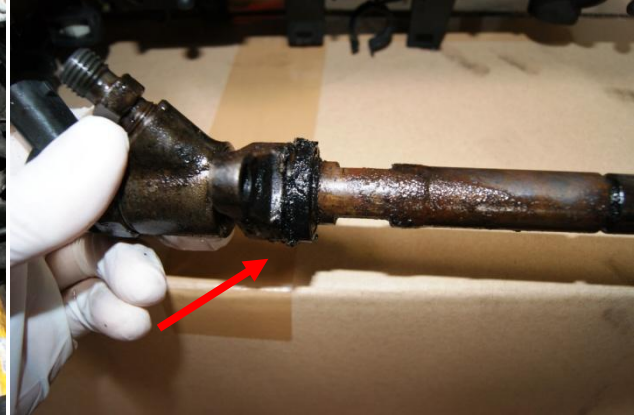
Bild 2: Halterung am Düsenstock undicht

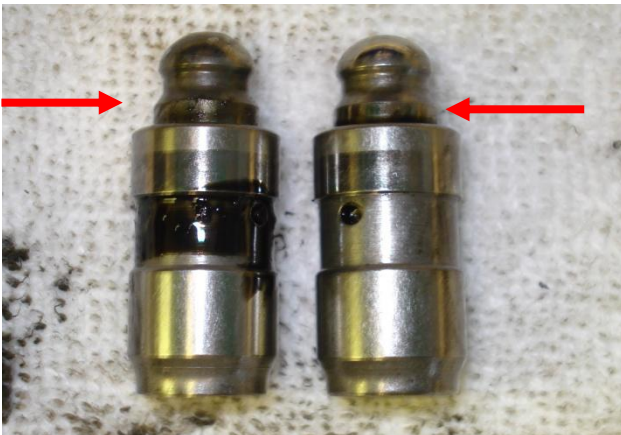
Bild 3: Hydrostößel li. maximal ausgefahren, Ventile dichten nicht

- Schlauch der Kurbelgehäuseentlüftung demontieren, auf Fremdkörper prüfen, eventuell erneuern.
- Turbolader ausbauen
 - Hitzeblech/Schalldämmung demontieren, evtl. erneuern.
 - Ölrücklaufleitung demontieren und erneuern.
 - Halter am Turbolader lösen.
 - Muttern am Krümmer demontieren und erneuern.
- Unterdruckpumpe Bremssystem demontieren, auf Fremdkörper / Metallabrieb / Verrußung prüfen, gründlich reinigen bzw. bei Bedarf erneuern.
- **Ventildeckel und Nockenwellenkasten demontieren, inkl. Ausbau Einspritzleitungen, Einspritzdüsen, Ansaugkrümmer, Zahnriemen, Nebetrieb.**
- **Ölrückstände absaugen, Zylinderkopf innen gründlich reinigen, Rückstände absaugen.**
 - **Hydrostößel ausbauen, erneuern.**
